Instituto Nacional de
Patrimonio Cultural

MATERIAL
PEDAGÓGICO

ORIENTACIONES PARA LA CONSERVACIÓN DE INMUEBLES PATRIMONIALES DE TIERRA EN CUENCA

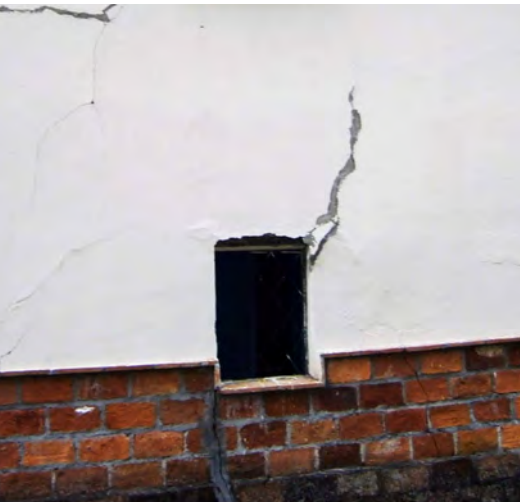
Poco empotramiento de los dinteles (LA)

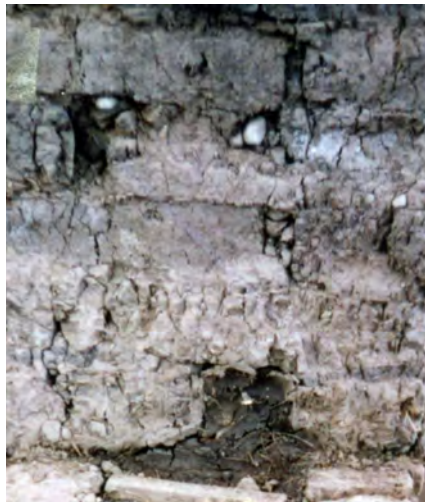
No hay traba vertical (CP)

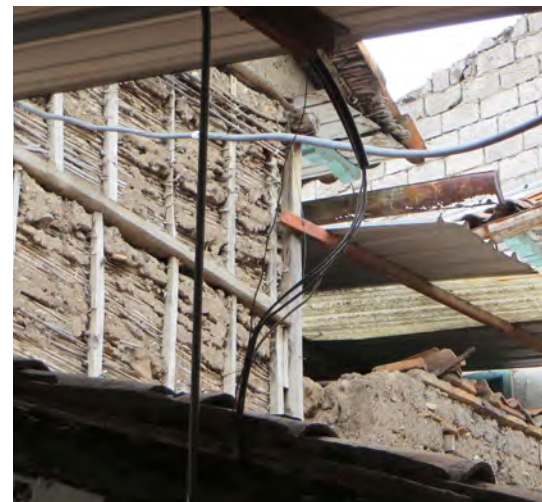
Muro expuesto a lluvias dominantes (ES)

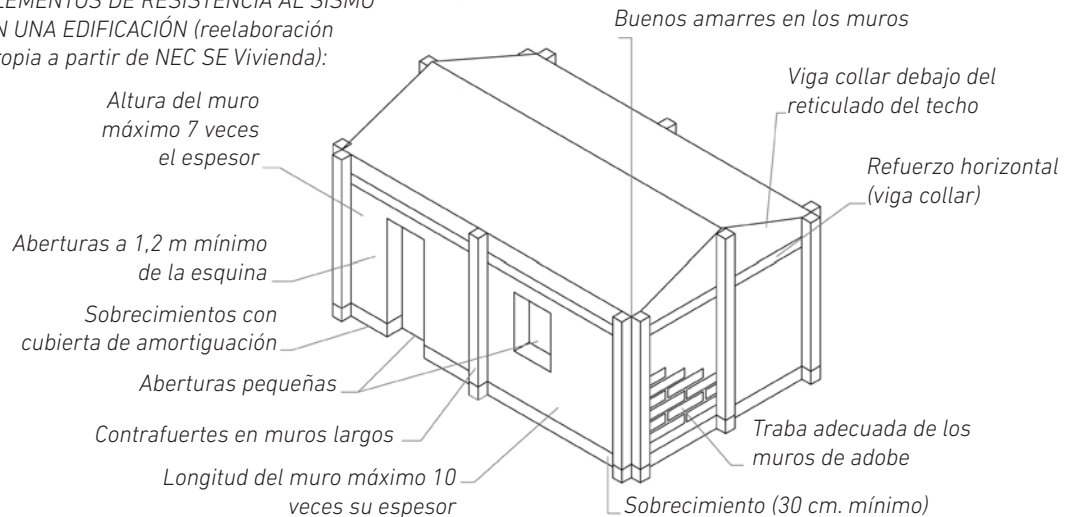
Correctas distribuciones de las paredes en planta (NORMA NEC SE VIVIENDA PARTE 2 (6.7))

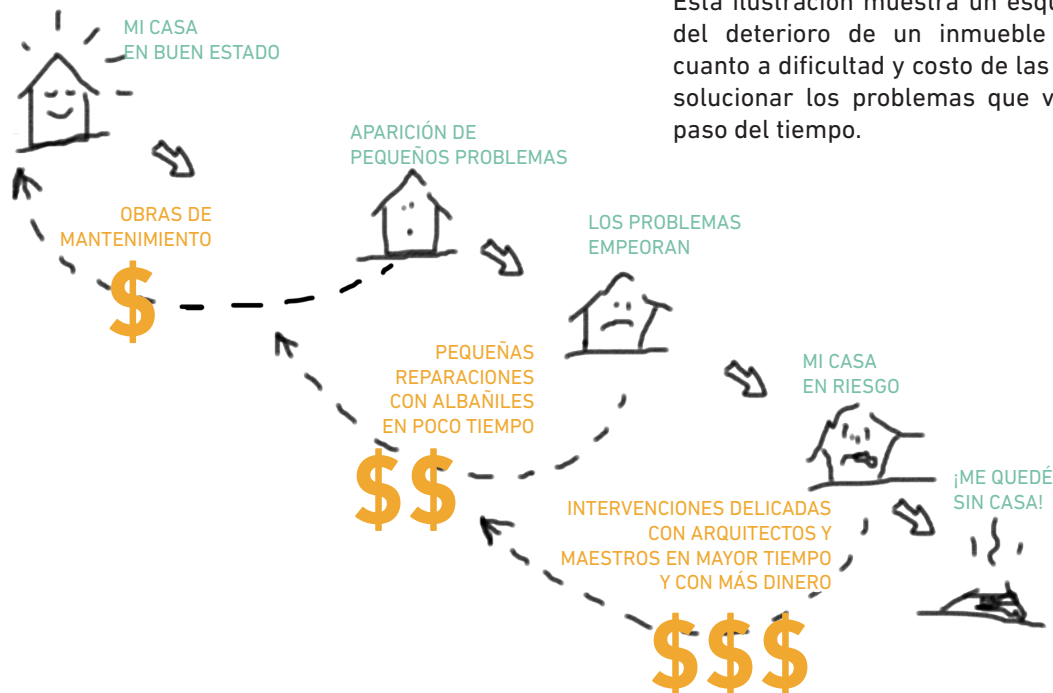
Esta ilustración muestra un esquema de la progresión del deterioro de un inmueble y la repercusión en cuanto a dificultad y costo de las obras necesarias para solucionar los problemas que va agravándose con el paso del tiempo.

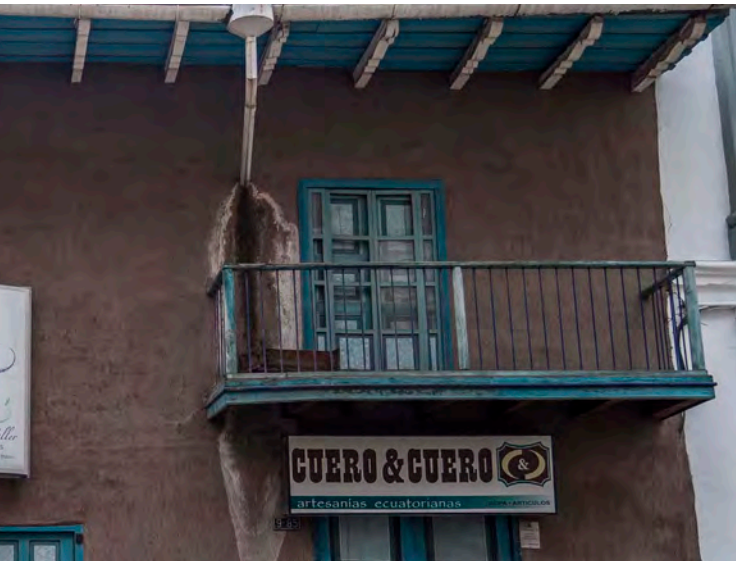
Bajante en mal estado dentro del muro genera fuga de agua. (LA)

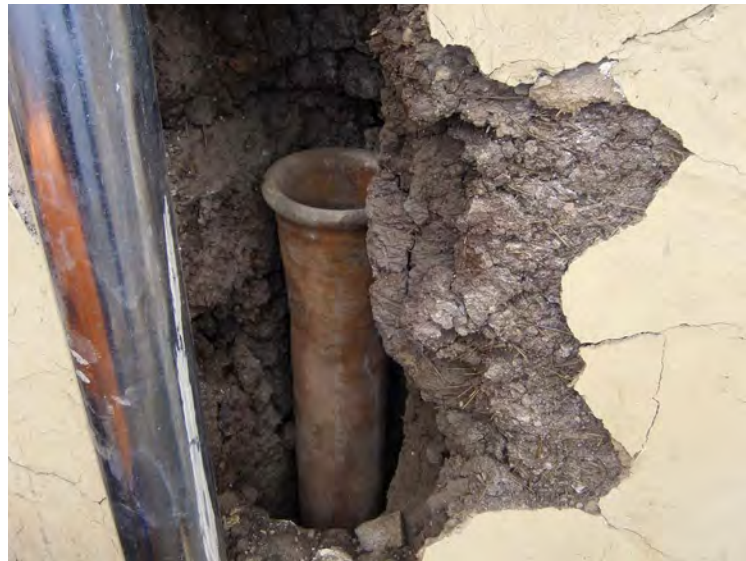
En caso de instalaciones de agua defectuosas dentro de los muros, en primer lugar tendremos que sellar la tubería para parar el ingreso de agua al muro.

Una vez sellada, debemos dejarla dentro del muro si éste no está muy dañado, sino será necesario sustituir la parte dañada teniendo en cuenta la traba con el resto del muro. A continuación podremos colocar una nueva tubería por fuera del muro.

Sustitución de tubería defectuosa en la Casa Carvallo (LA)

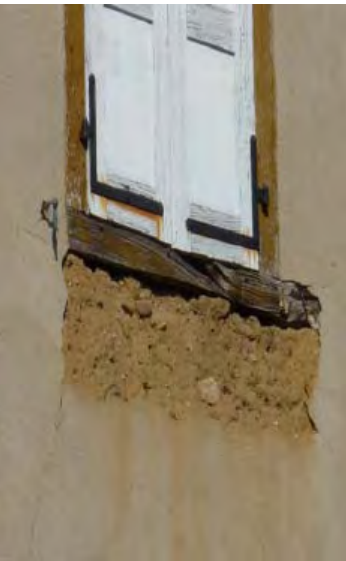
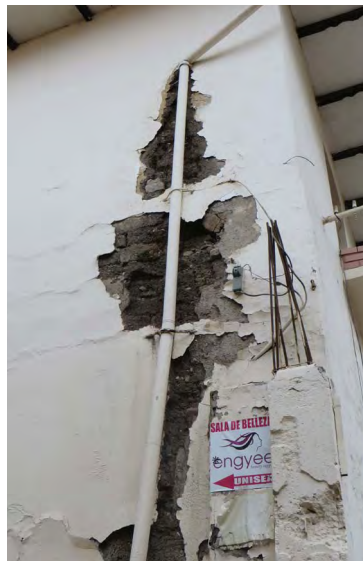
*Infiltración de agua bajo
el alféizar (SM)*

Bajante defectuosa (ES)

En caso de humedad debida a un desagüe mal diseñado, tendremos que sustituir la tubería por otra que llegue hasta el piso, rellenando las partes degradadas del muro con una mezcla de tierra y paja y volviendo a revocarlo con un mortero no estanco.

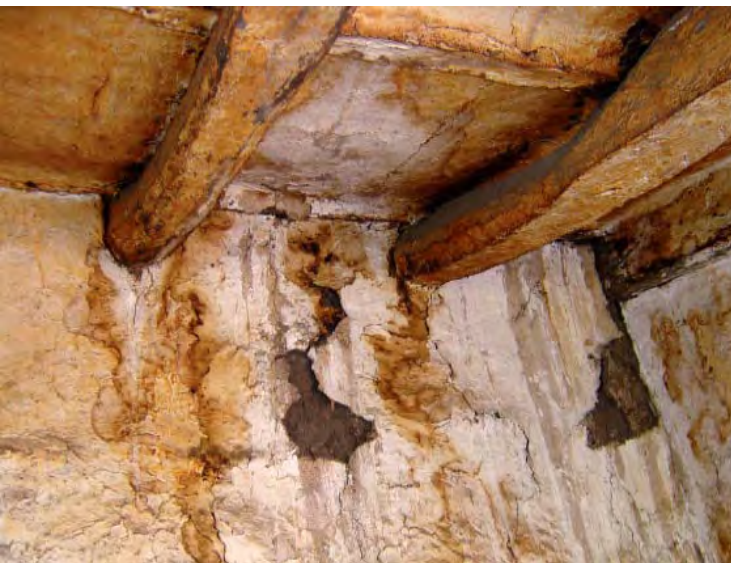
La presencia de aleros cortos o deficiencias en la cubierta aumenta la probabilidad de que el agua de lluvia penetre en el muro, generando socavación y erosión de los materiales, lo cual facilita la presencia de grietas y disminuye la resistencia del sistema estructural.

Infiltración de agua desde la cubierta (DP)

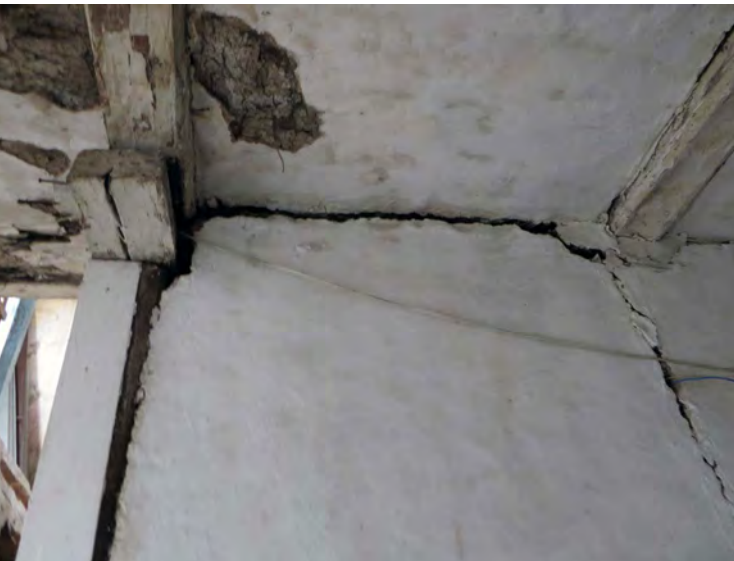
Son frecuentes los casos de aplastamiento parcial de muros de adobe o bahareque provocados por infiltración de aguas. La humedad hace que la base del muro se debilite y que la parte afectada del muro se separe del resto y empiece a descender.

Grietas por aplastamiento de parte del muro debido a humedad localizada en un cuarto de baño (ES)

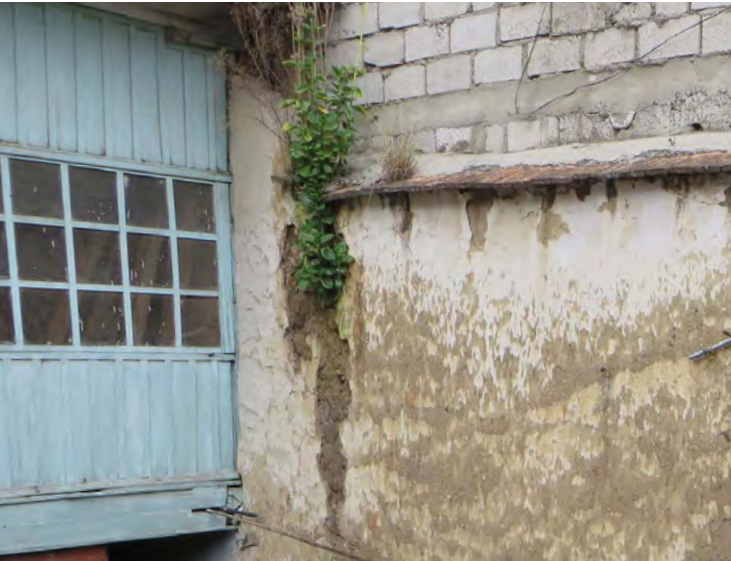
Muro de adobe con cubierta defectuosa, con humedad y plantas, antes y después de la intervención, Casa Otorongo. (EC, ES)

Si crecen plantas en el interior del muro es necesario sacarlas del muro y solucionar el problema de humedad que ha permitido a las plantas desarrollarse. Si el daño es grave, hay que apuntalar el muro antes de intervenir. En caso de que el muro haya perdido bastante sección será necesario rellenarlo con una mezcla de barro y paja y una vez seco hacer un revoque y acabado no estancos (empañete, revoque de cal).

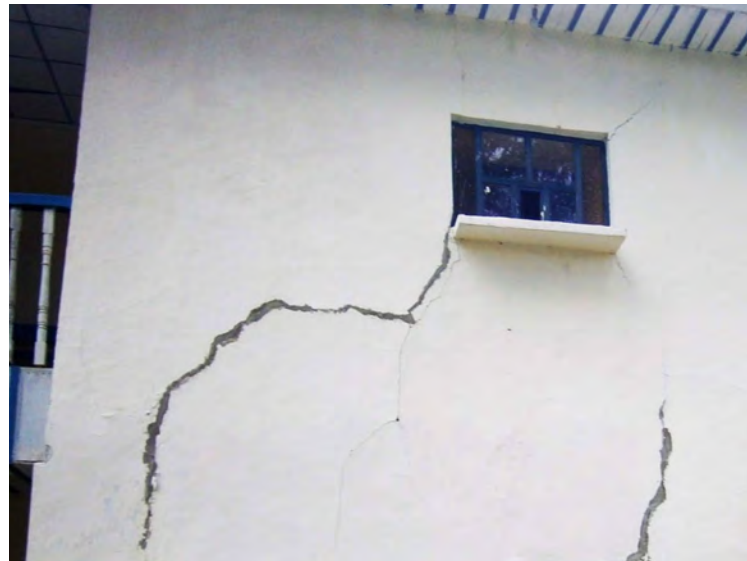
Grietas de asentamiento de cimentacion (grieta superior) (LA)

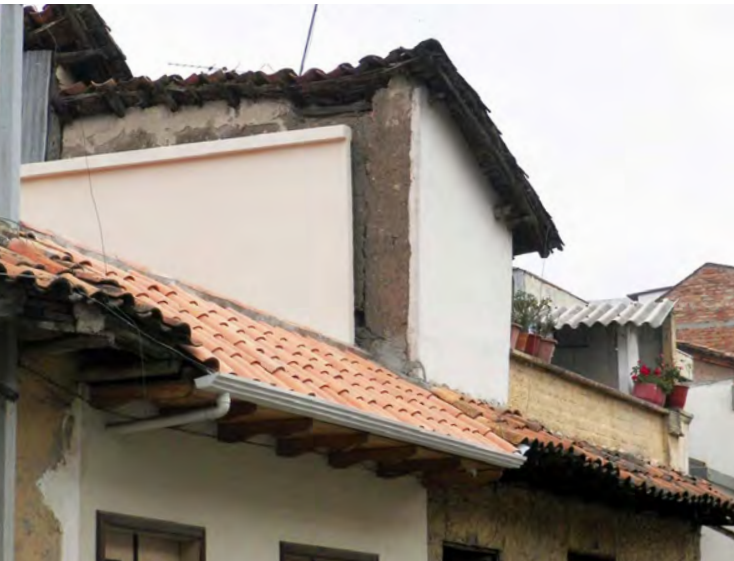
Desplome de planta superior de edificación. (EC)

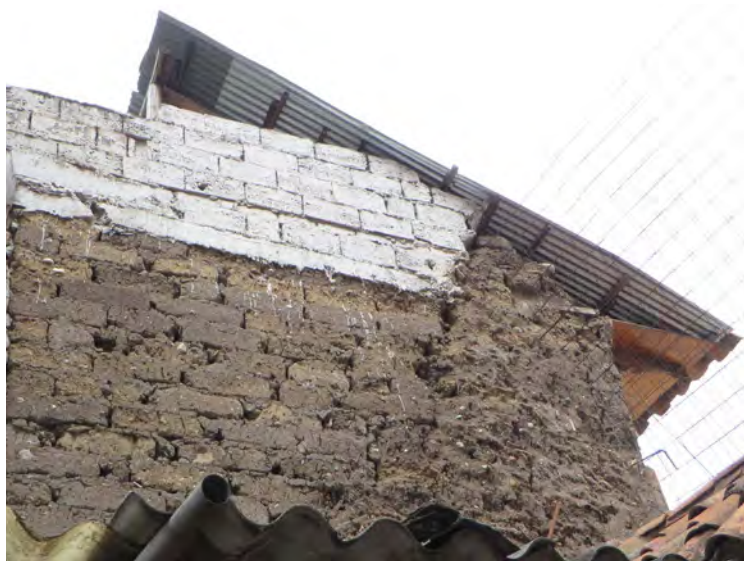
Grieta vertical que indica que los dos muros se están separando. (ES)

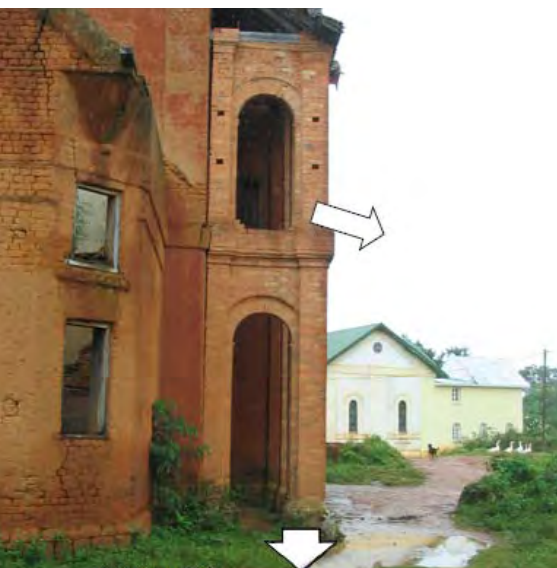
Los desplomes por asentamientos del suelo suelen ocurrir en suelos arcillosos y con fuertes pendientes y en zonas de retención de agua lluvia, en las que el suelo debilitado no aguanta la carga del edificio y se asienta. Eso provoca el desplome y muchas veces grietas que separan el muro del resto del inmueble.

Desplome por asentamiento del suelo (con agua atrapada) en Madagascar, (SM)

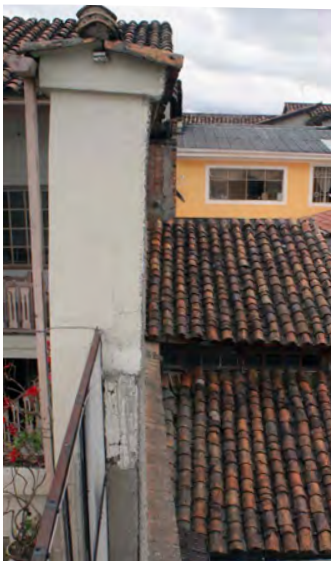
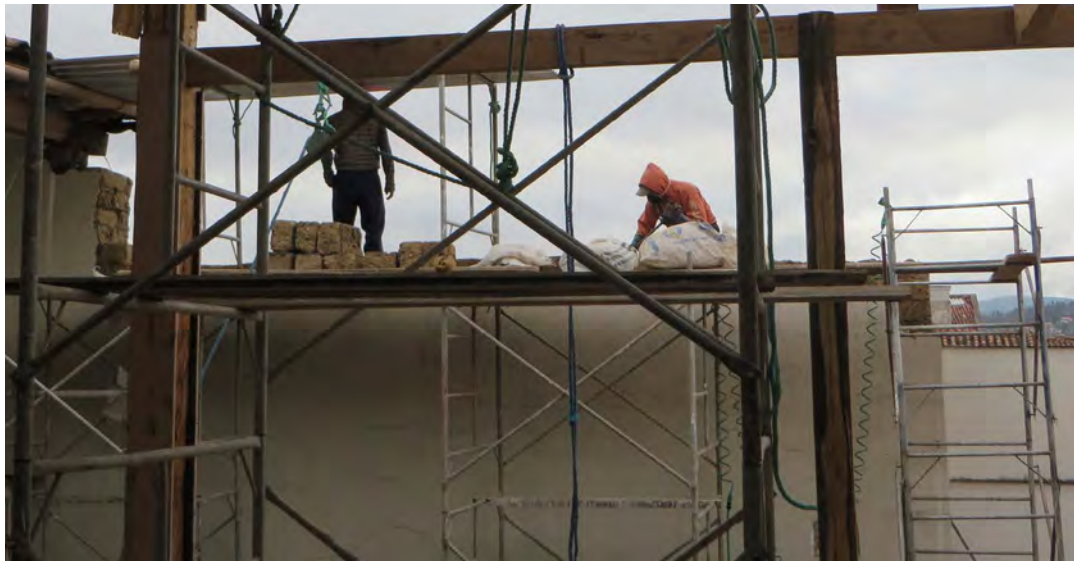
Muro con desplome e intervención:desmontaje de la parte alta del muro y atado del muro con muro perpendicular mediante viga collar de madera. Casa Carvallo (LA izquierda / ES arriba y derecha)

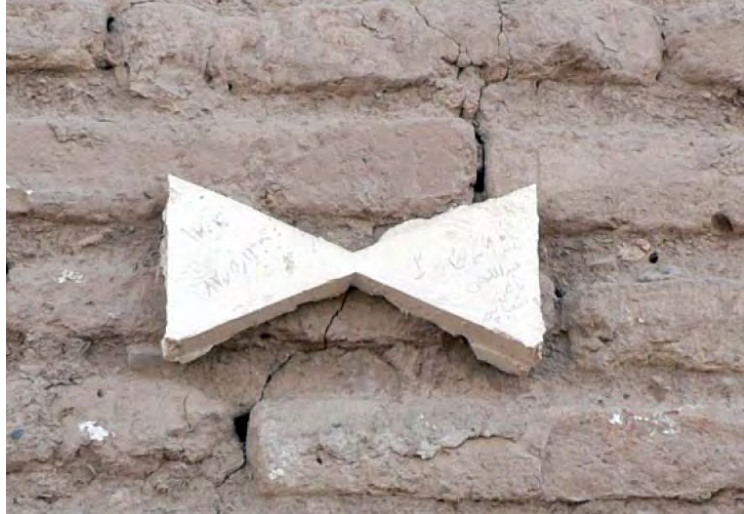
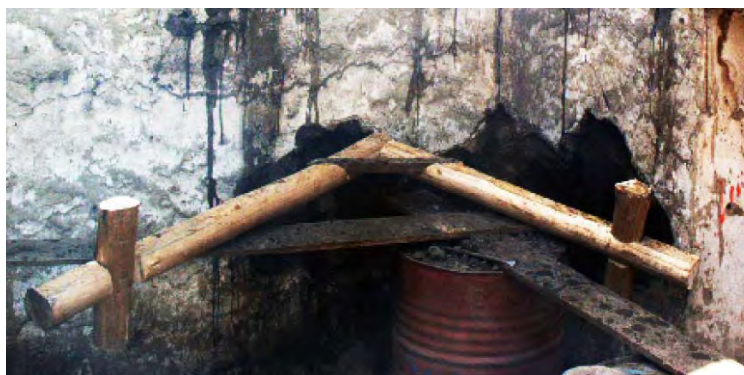
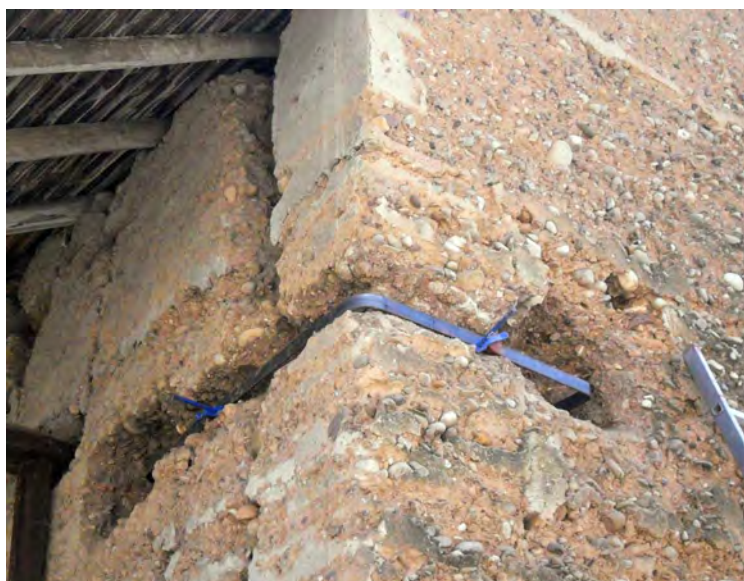
Los muros de adobe pueden perder su trabado por efecto de un agrietamiento. La continuidad puede ser restituida por ejemplo mediante el uso de "llaves" de madera (ver imagen del centro a la derecha).

1. Limpiar la grieta para sacar el polvo.
2. Insertar unas llaves de madera dentro de la mampostería, adhiriéndolas con mortero de tierra al menos a 15 cm. de profundidad en ambos lados.

Intervención con llave metálica en grieta vertical. (ES)

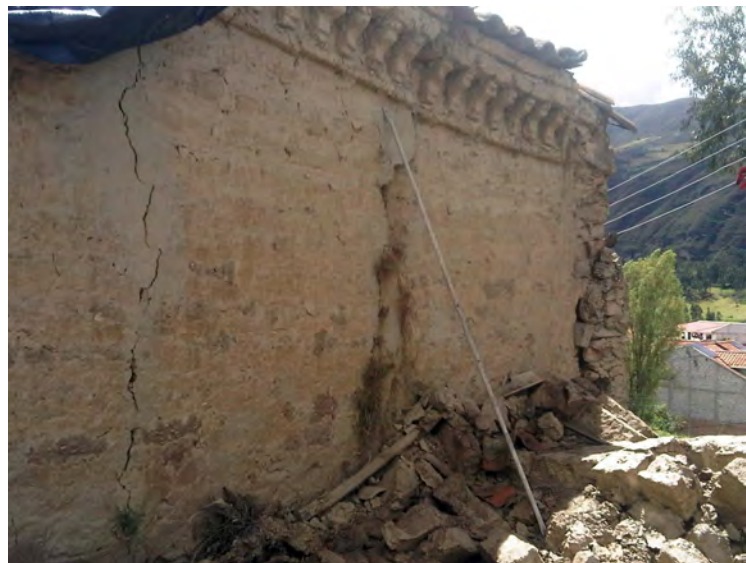
Grietas verticales de asentamiento, Cementerio de Sigsig (LA)

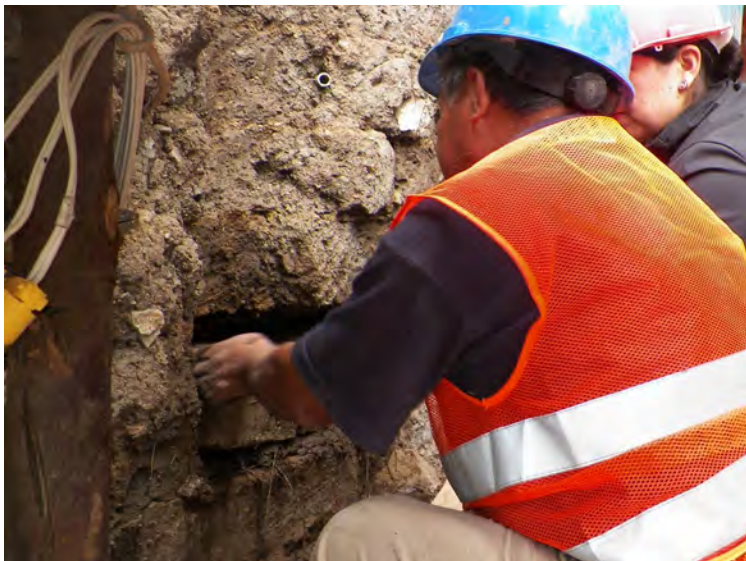
Refacción de la parte deteriorada de un muro de adobe (EC)

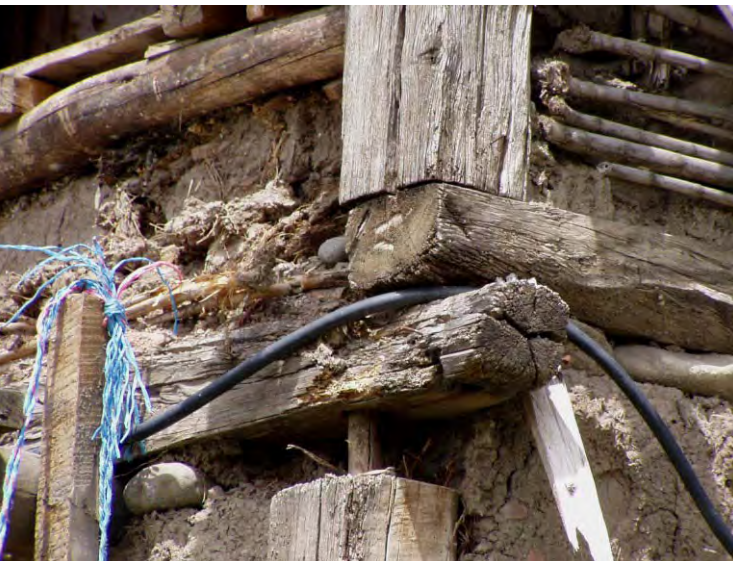
Estructura de bahareque deteriorada por polilla (LA)

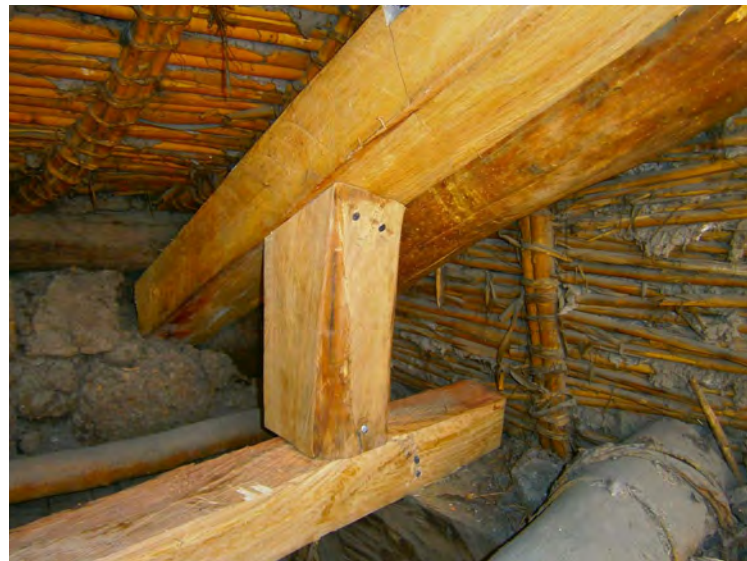
Acompañamiento a par deteriorado con nuevo elemento (LA)

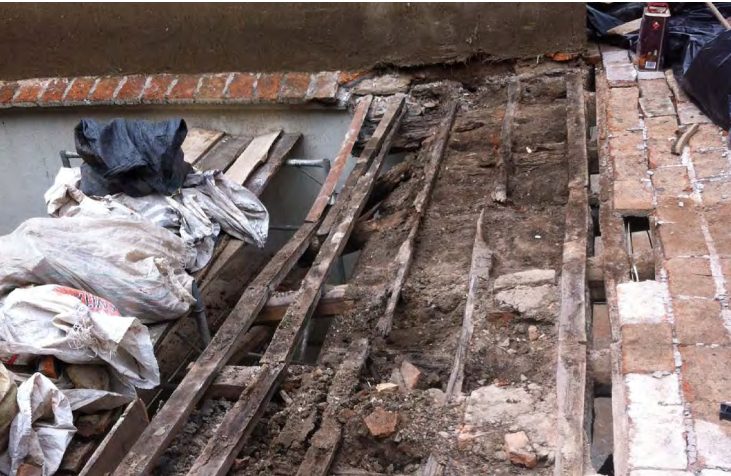
- La estructura de vigas de madera de la terraza de ladrillo presenta humedad y pudrición sobre la pared de adobe.

Se retiraron las dos capas de ladrillo y las tiras de soporte, se verificó la condición de las vigas y se reforzaron las que estaban podridas en su punta. Se colocaron vigas paralelas sujetas con pernos para causar el menor daño a los muros de adobe.

Posteriormente se colocó la primera capa de ladrillo, una lámina de asfalto para la impermeabilización y a continuación la segunda capa de ladrillo.

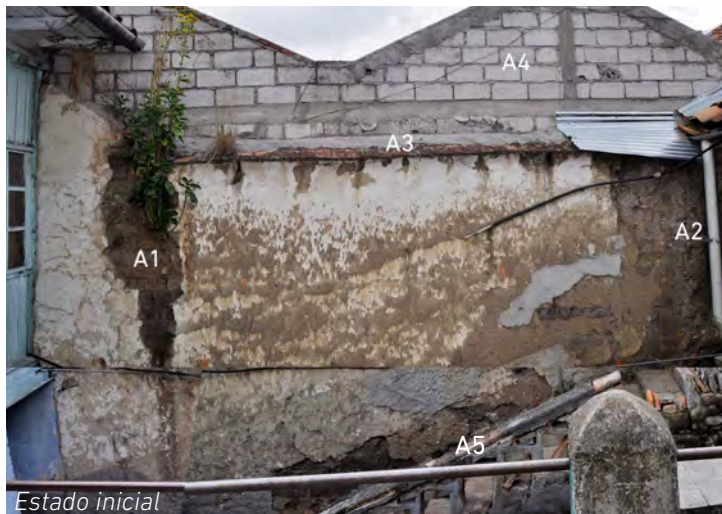
A5. Base del muro no protegida del agua >> Creación de una capa de protección en ladrillos de obra.

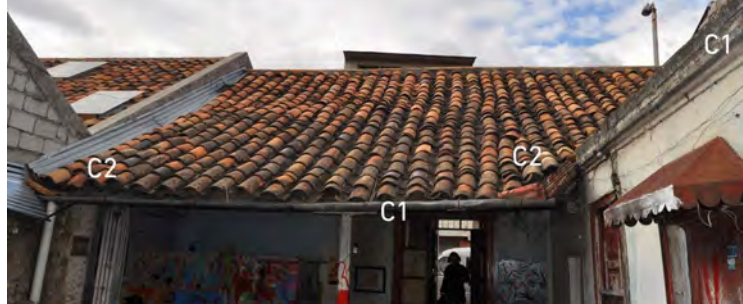
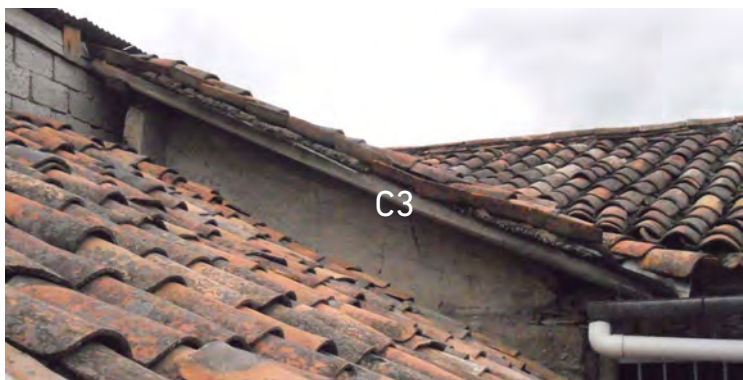
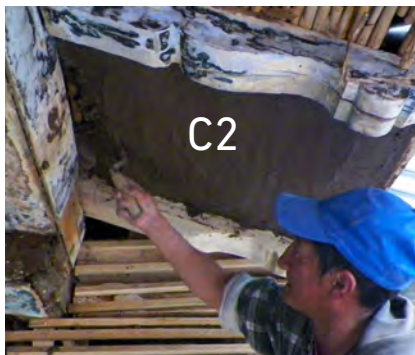
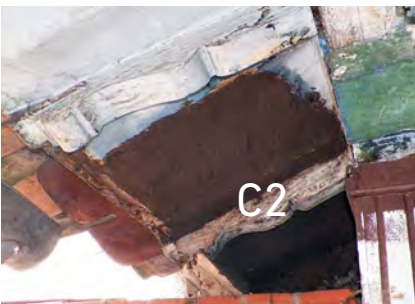
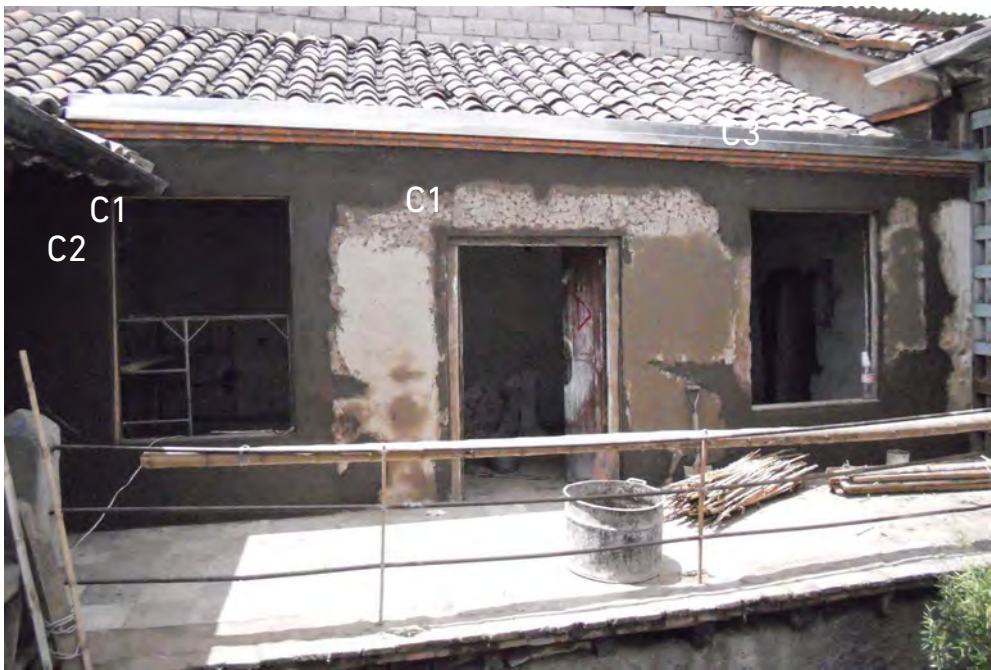
C3. Par terminal de la cubierta de la crujía posterior podrido (estado inicial en página precedente) >> Sustitución del par.
